**GARDES-LE-PONTAROUX**  
ÉGLISE NOTRE-DAME

NOVEMBRE 2021

RESTAURATION GÉNÉRALE

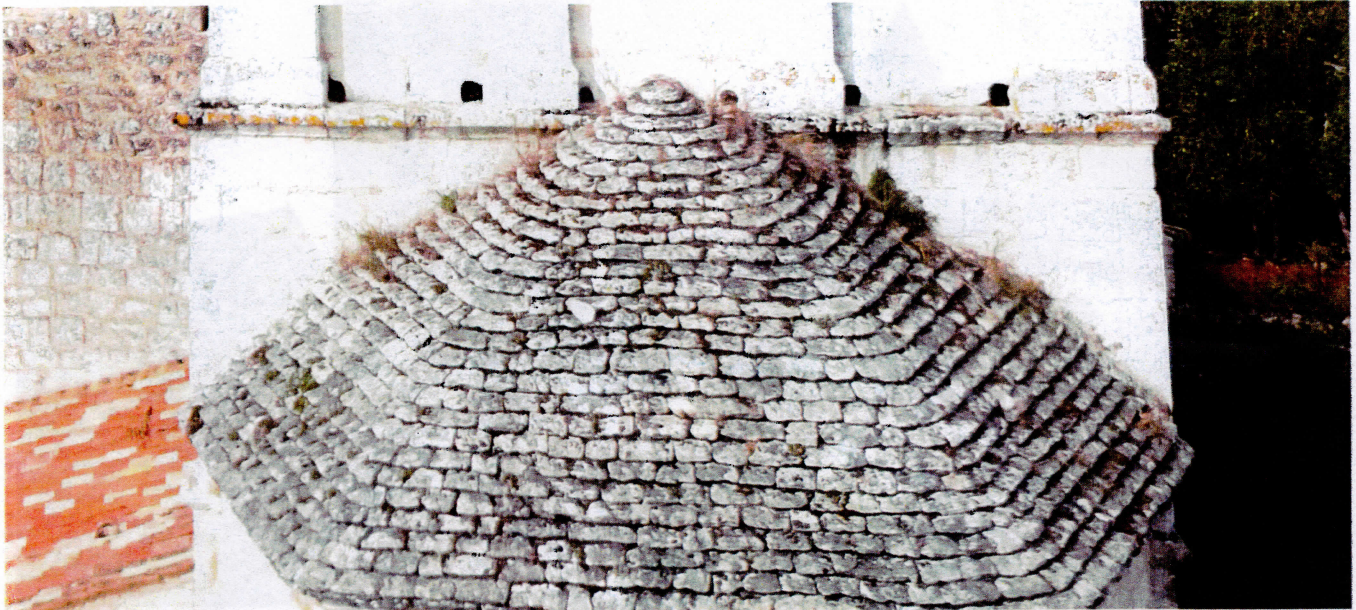
Vue générale de la couverture en lauze du chevet sur forme de pose en béton de ciment (0, 10), végétation au niveau des solins

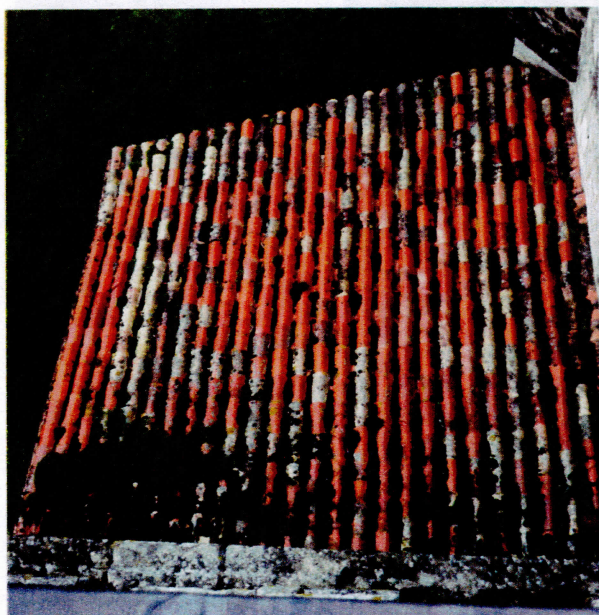
Vue de la couverture en tuiles creuses de la sacristie en 2014

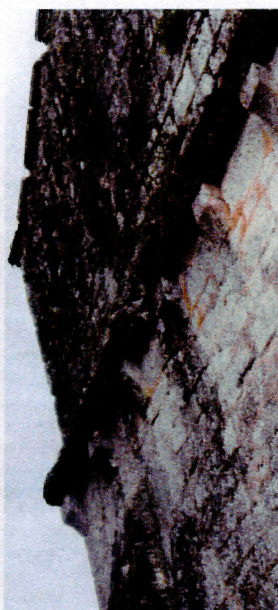
Angle Nord : pierres épauffrées, joints manquants et végétation

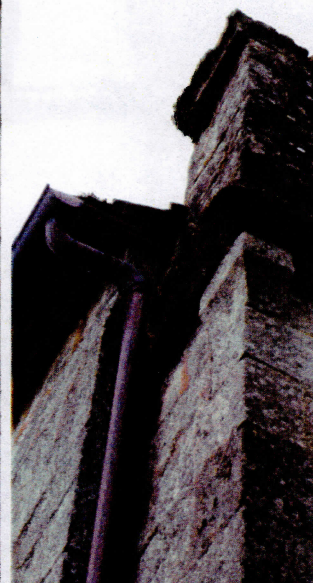
Pignon : pierres épauffrées, végétation dans les joints et sur la corniche

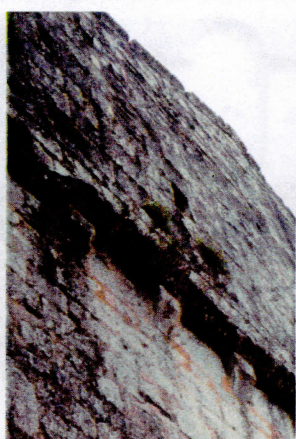
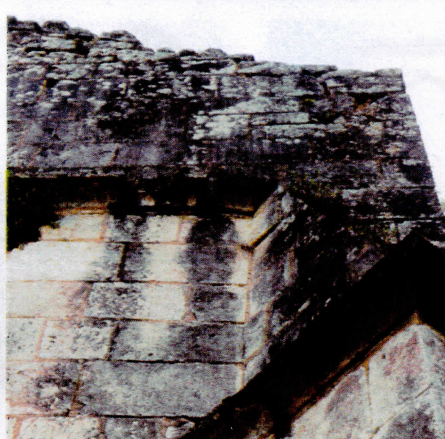
Angle Sud du pignon, corniche et glacis dégradés avec végétation

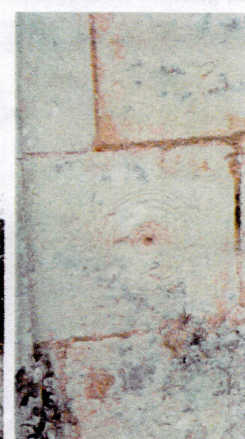
Graffiti à droite du portail Sud

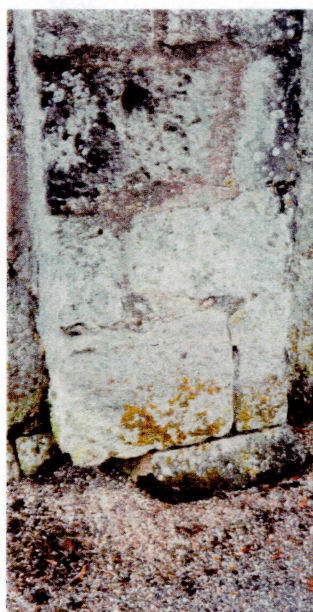
Base du contrefort Nord cassée

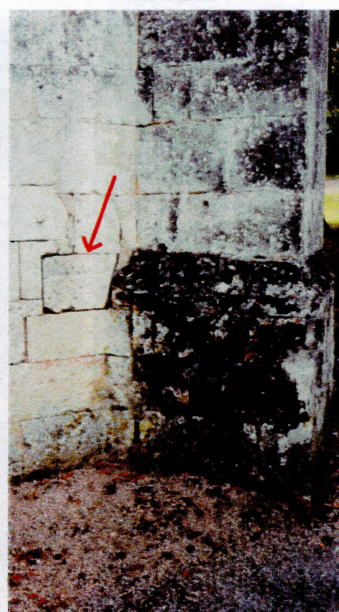
Contrefort angle Sud, vue Ouest : joints manquants

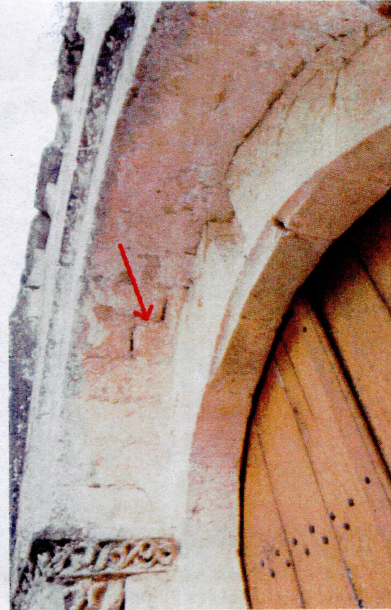
Détail de l'arc du portail Nord, fissure

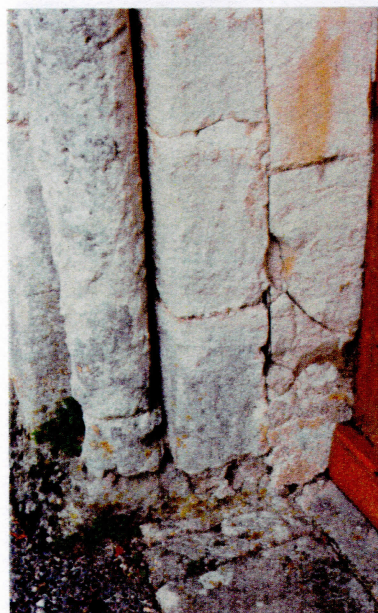
Partie basse du portail Nord, pierres de la colonne et du jambage Nord dégradées et fissurées, colonne Sud refaite en 2012

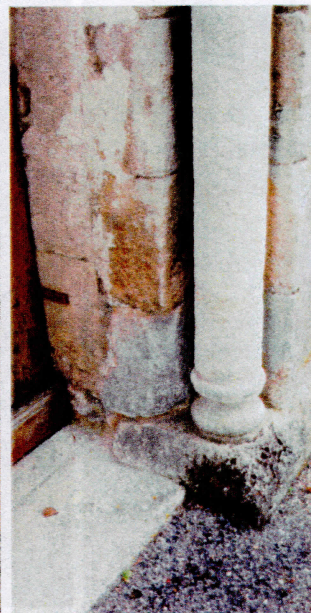
Base Sud du portail Sud, pierre cassée, joints dégarnis

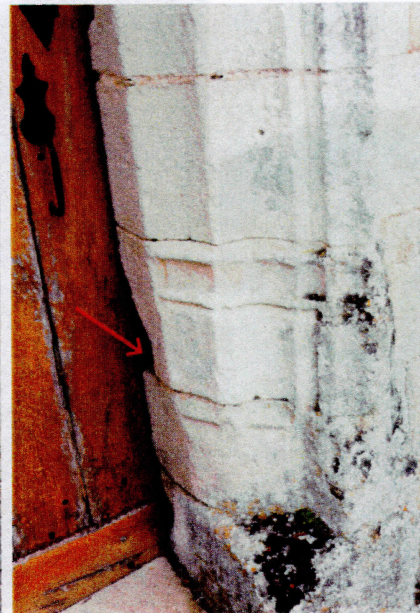
Claveau du portail Sud déchaussé

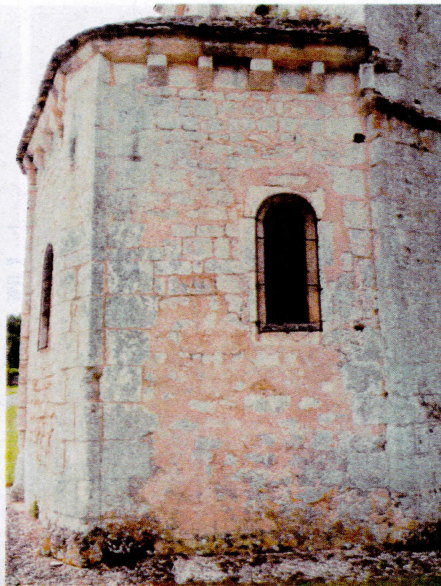
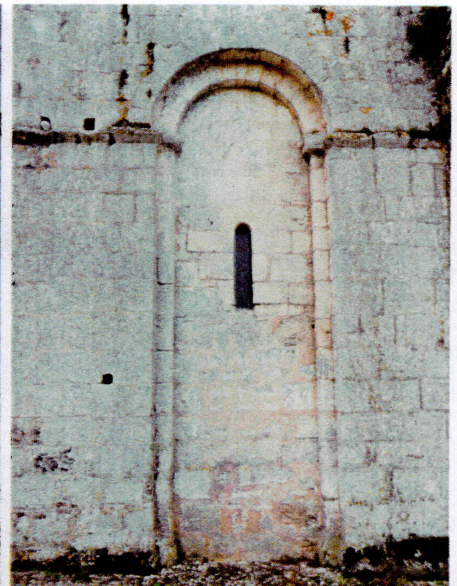
Élévations du chevet et du clocher : enduits et joints dégradés, trous de boulins à reboucher, lichen et mousse en pied de mur liés aux eaux de pluie

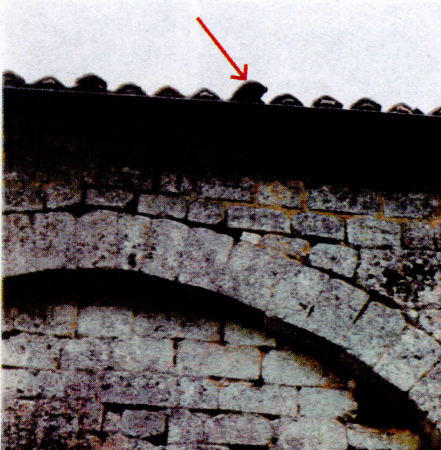
Déjointement important, tuile d'égout détachée

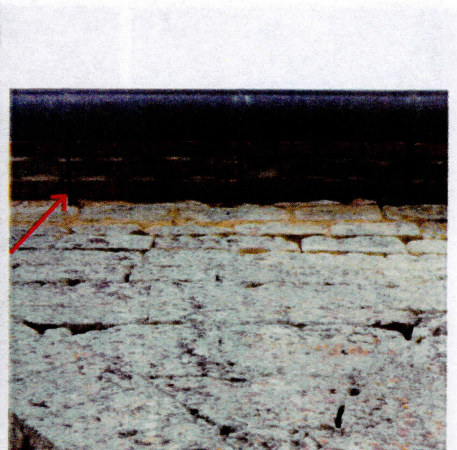
Détail génoise et gouttière, fixation à pic à revoir

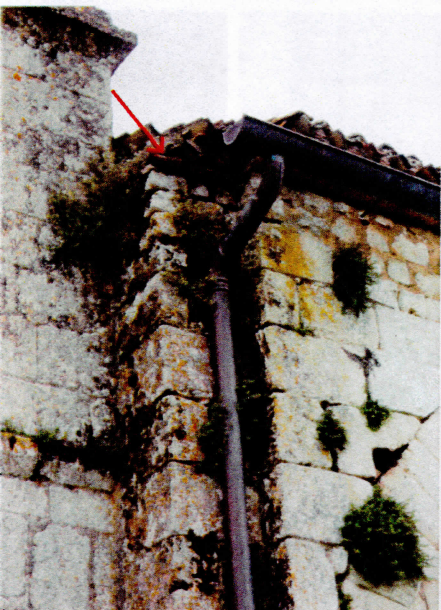
Descente d'eaux pluviales à l'angle entre le clocher et la nef : maçonnerie désorganisée avec pierre manquante, joints dégarnis et végétation abondante liées aux infiltrations en tête de maçonnerie, protection à revoir
