**GARDES-LE-PONTAROUX**  
ÉGLISE NOTRE-DAME

NOVEMBRE 2021

RESTAURATION GÉNÉRALE

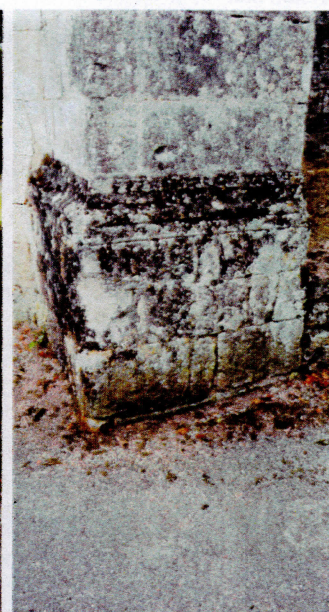
Contrefort angle Sud, vue Sud, détail de la modénature

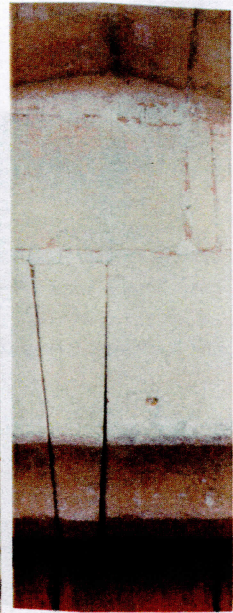
Claveau du portail Sud déchaussé
