DESCRIPTIF DES TRAVAUX

TRANCHE 0 – ÉTUDES COMPLÉMENTAIRES NÉCESSAIRES

TRANCHE 1 – TRAVAUX D'URGENCE

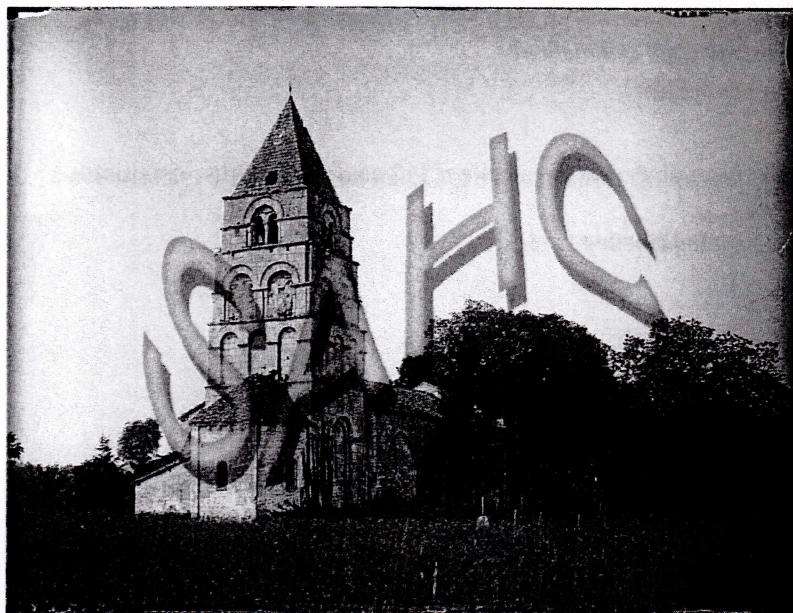
1909, Vue Nord-Est chevet, clocher et nef, G2-544, Chevet et sacristie juste restaurées ? Lierre en pied de façade et sur la toiture du chevet

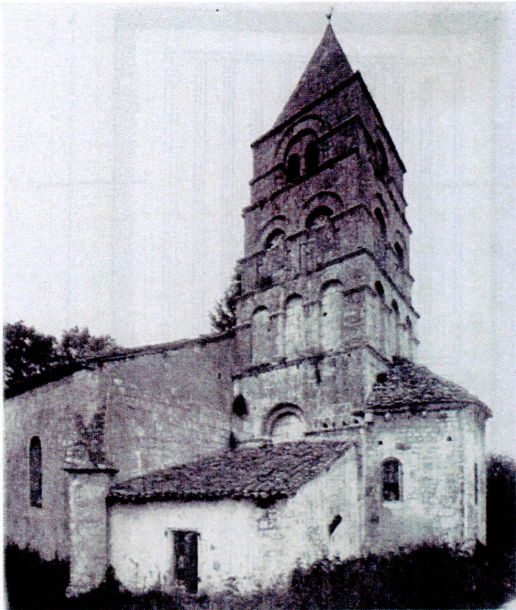
1919, Clocher et abside Sud, Henri Heuzé, MH0027141

▣ Les baies du niveau 3 du clocher sont murées, la toiture de la sacristie est très dégradée, une abondante végétation pousse en pied de mur.

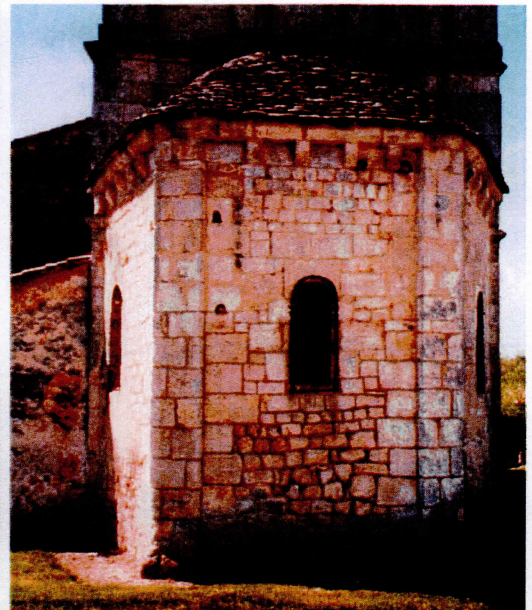
Chevet, joints ciment ou manquants, mousse sur les lauzes, Villeneuve ACMH
