**GARDES-LE-PONTAROUX**  
ÉGLISE NOTRE-DAME

NOVEMBRE 2021

RESTAURATION GÉNÉRALE

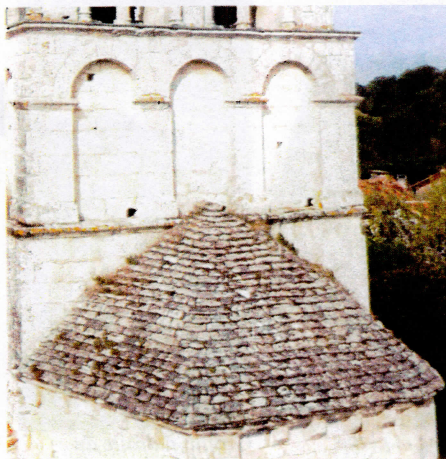
Versant Sud

Vue générale de la couverture en lauze du chevet sur forme de pose en béton de ciment (0, 10), végétation au niveau des solins

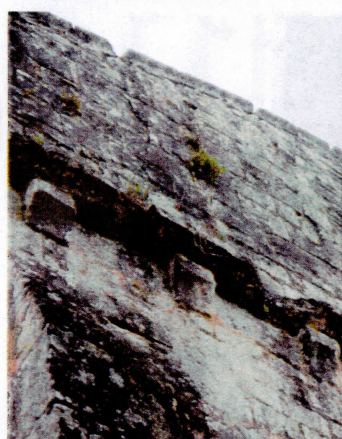
Pignon : pierres épauffrées, végétation dans les joints et sur la corniche

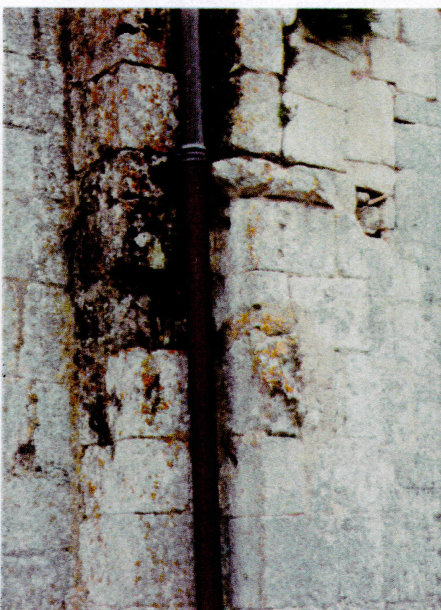
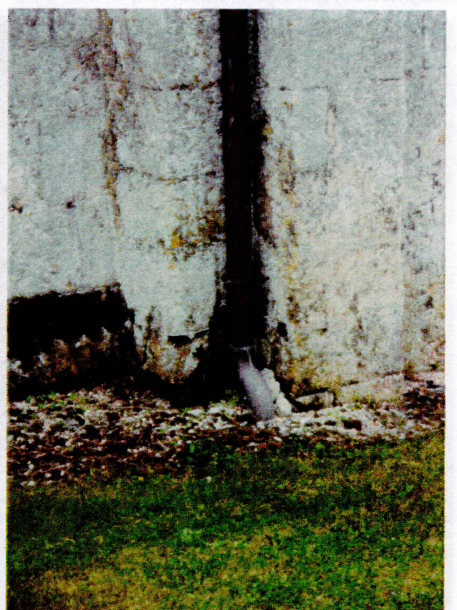
Descente d'eaux pluviales à l'angle entre le clocher et la nef : maçonnerie désorganisée avec pierre manquante, joints dégarnis et végétation abondante liées aux infiltrations en tête de maçonnerie, protection à revoir
